COMORETTO
Restauro opere d'arte

Oggetto: restauro inerente il recupero di una statua lapidea acefala con cane, XVIII secolo, bottega veneta, sita presso il parco di Villa Manin di Passariano (UD). Scultura individuata dal n° 10.

FIGURA ACEFALA CON CANE, VIALE DEI MELOGRANI, BOTTEGA VENETA DEL XVIII SECOLO

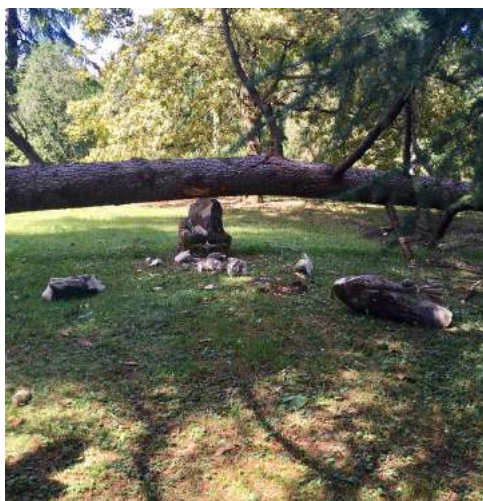
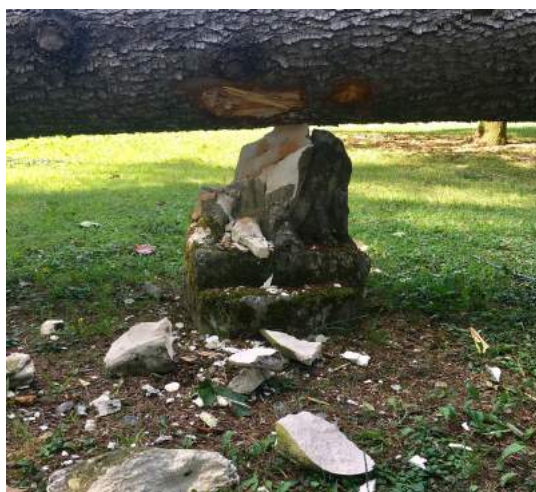
condizione della scultura dopo il crollo del cedro il 16 agosto 2021

Il fortunale del 16 agosto 2021 ha causato il cedimento di un cedro attaccato dal fungo dell'Armillaria, l'alto fusto è crollato sulla statua facendola letteralmente esplodere e causando la rottura di una settantina di frammenti di diverse dimensioni: tre macro frammenti tra cui la base rimasta sul posto, una parte centrale frammentata a sua volta in più parti ed il busto del peso di oltre 150 Kg che è stato ritrovato a 6/7 mt di distanza. Gli altri frammenti misuravano dai 70 cm ai pochi centimetri di superficie.

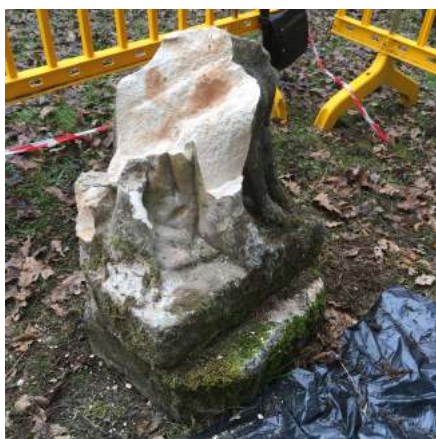
base liberata dal tronco dell'albero,

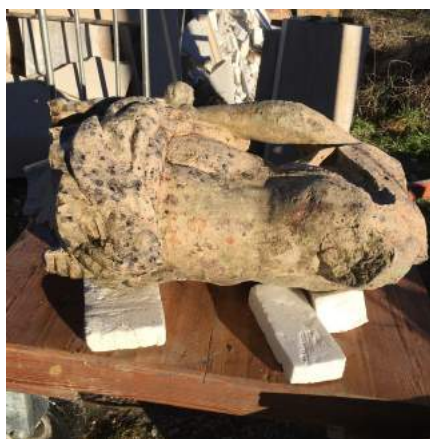
busto dopo alcune fasi di pulitura

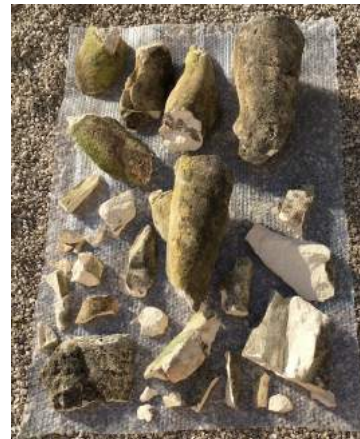
frammenti di piccole e medie dimensioni

I frammenti di piccole e medie dimensioni sono stati individuati ed incollati con resina epossidica verticale in modo da creare dei macroelementi successivamente imperniati, questi sono risultati 3 più la gamba destra che è stata fissata per ultima.

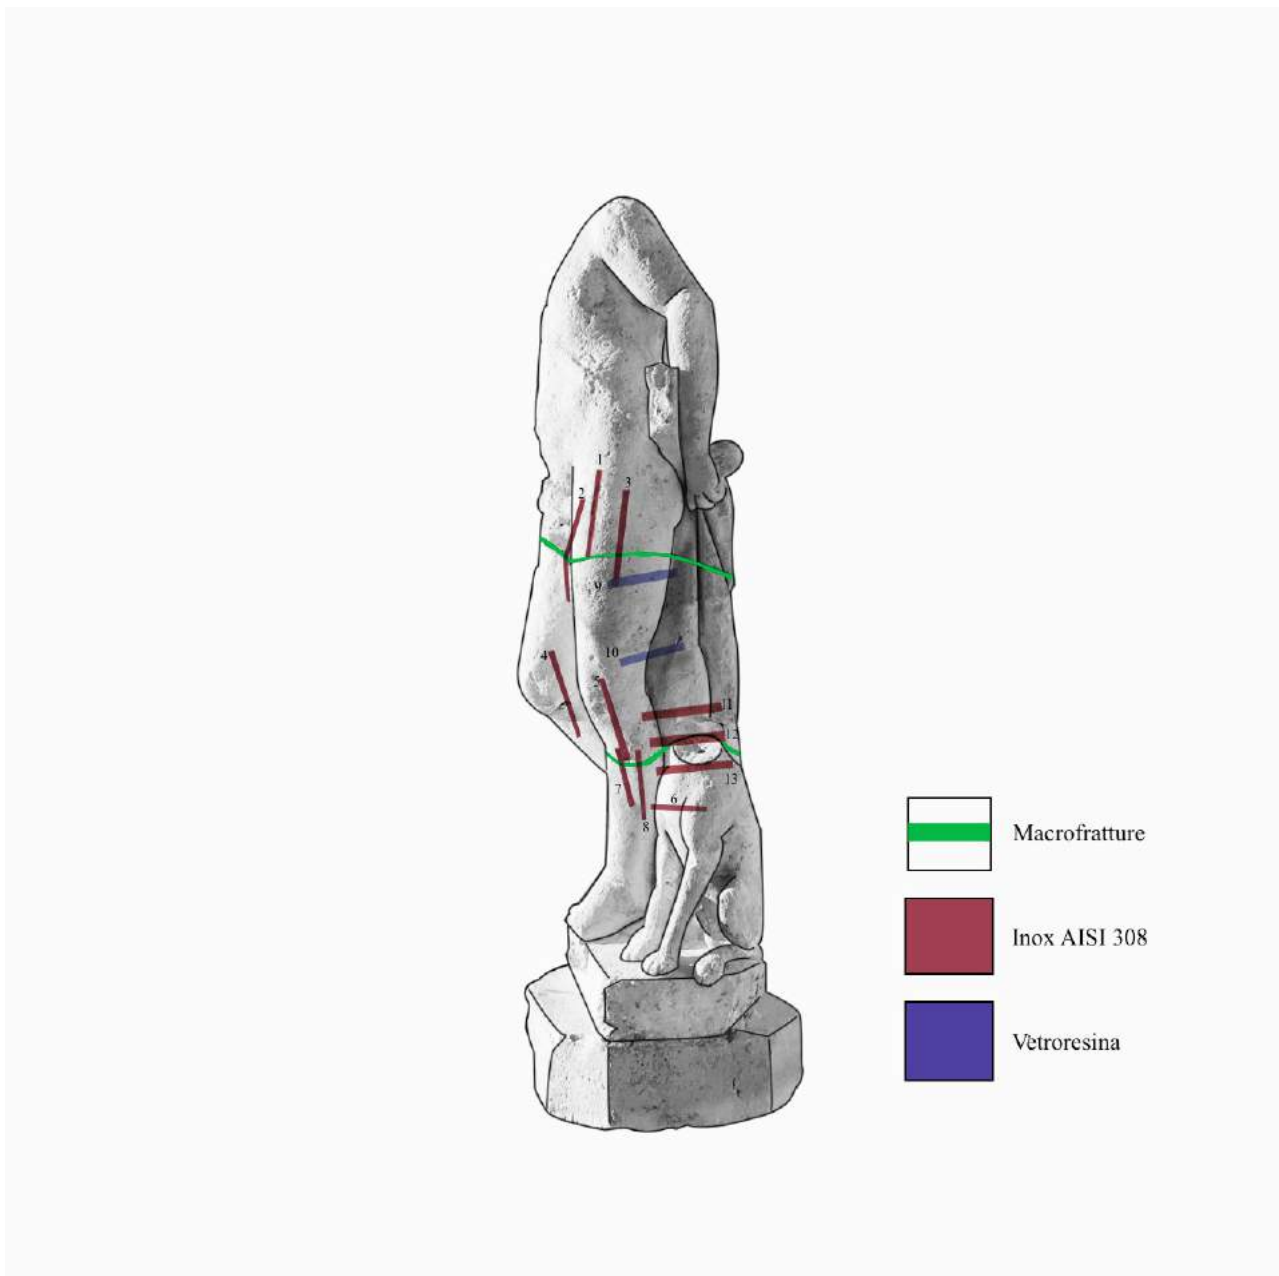
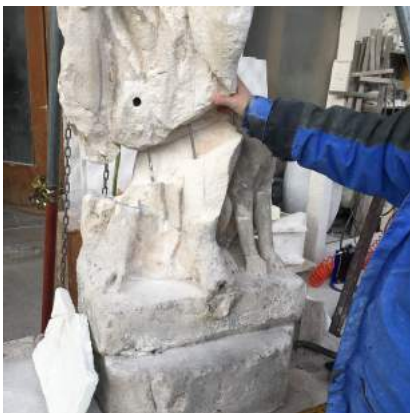
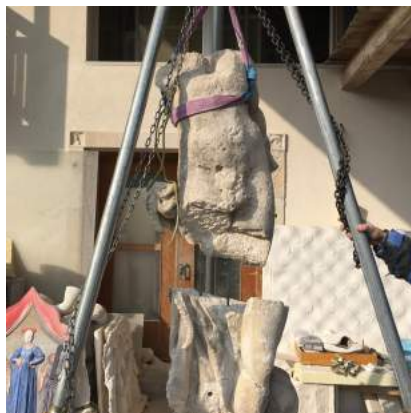
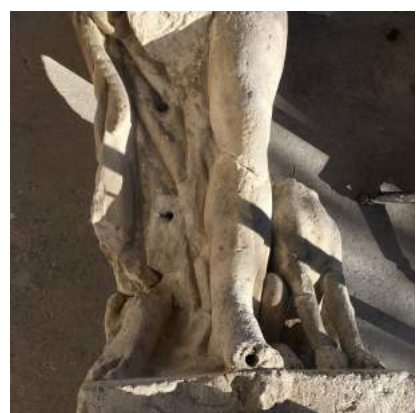
gamba destra ancora da aggiungere

imperniature dei macroelementi base - blocco centrale e successivamente del busto,
