COMORETTO
Restauro opere d'arte

Oggetto: restauro inerente il recupero di una statua lapidea acefala con cane, XVIII secolo, bottega veneta, sita presso il parco di Villa Manin di Passariano (UD). Scultura individuata dal n° 10.

FIGURA ACEFALA CON CANE, VIALE DEI MELOGRANI, BOTTEGA VENETA DEL XVIII SECOLO

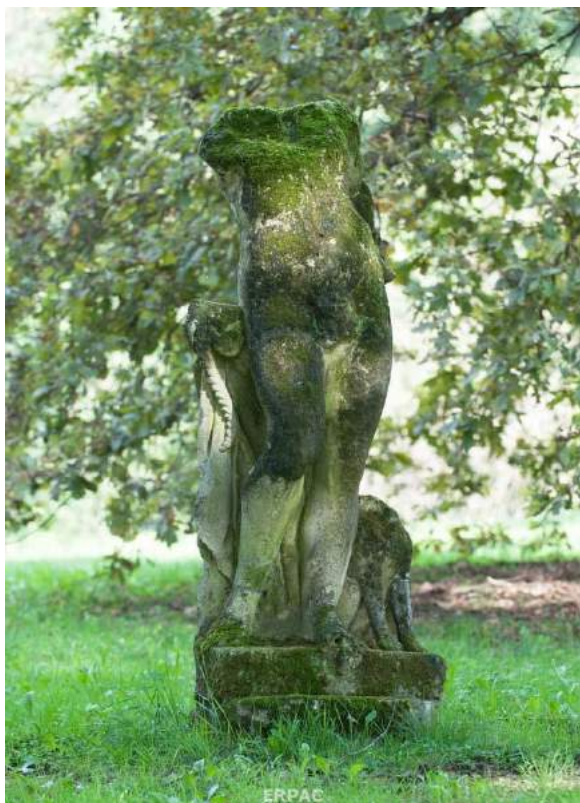
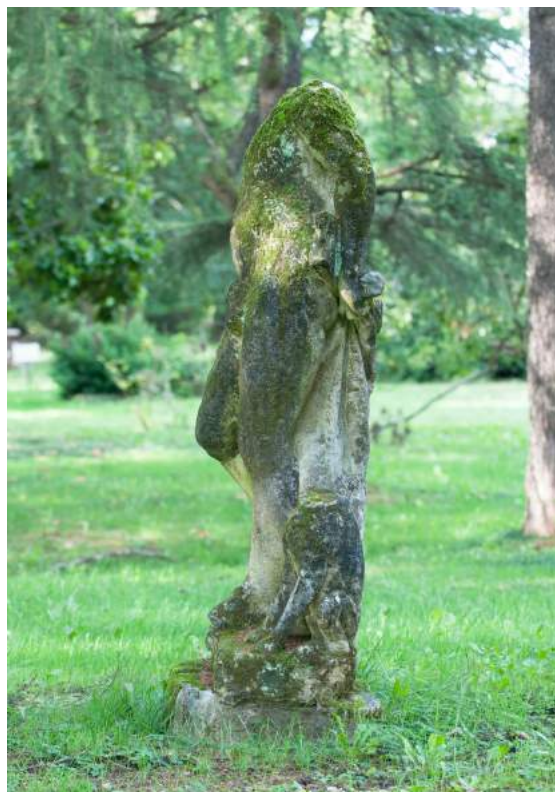
documentazione ERPAC del 2017

Si tratta di un'opera che era collocata in area del parco con vegetazione poco distanziata, quindi parzialmente in ombra e non soggetta a esposizione costante del sole, interessata da un degrado che comprendeva:

- abrasione e corrosione delle superfici nelle zone maggiormente esposte al dilavamento
- stuccature cementizie e perni in ferro incompatibili col materiale lapideo
- deciso attacco biologico (alghie e licheni) diffuso su tutte le superfici
